ALTBAU MODERNISIERUNG TEVESSTRASSE FRANKFURT AM MAIN

**MIT
PASSIVHAUS
KOMPONENTEN**

FRIEDRICH EBERT SIEDLUNG IN FRANKFURT/MAIN BESTANDSGEBÄUDE AUS DEN NACHKRIEGSJAHREN

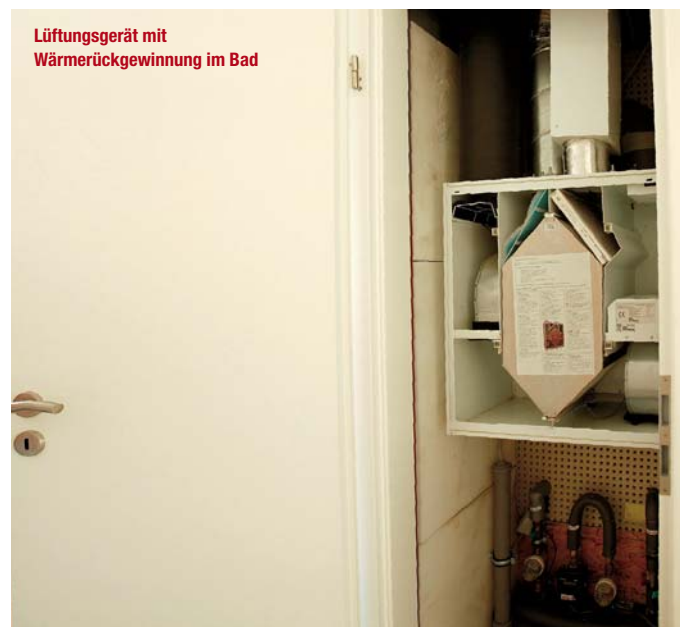
Lüftungsgerät mit
Wärmerückgewinnung im Bad

In jeder Wohnung wurde ein Lüftungsgerät mit Wärmerückgewinnung installiert, im Bild mit geöffneter Tür und ohne Gehäusedeckel. Die kleine weiße Box oberhalb des Wärmerückgewinnungsgerätes heizt die ganze Wohnung, indem die Zuluft erwärmt wird, siehe Wärmebild oben.

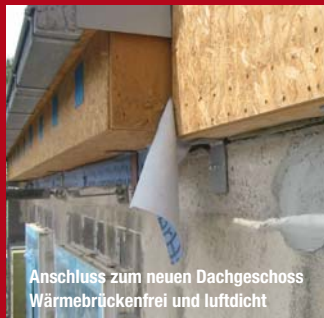
Anschluss zum neuen Dachgeschoss
Wärmebrückenfrei und luftdicht

Die weitgehende Minimierung von Wärmebrücken war ein erklärtes Ziel im Rahmen der Modernisierungsmaßnahmen. Verschiedene Varianten wurden vorab untersucht. In enger Zusammenarbeit mit den Bauteilgebern wurden kostengünstige Lösungen gefunden.

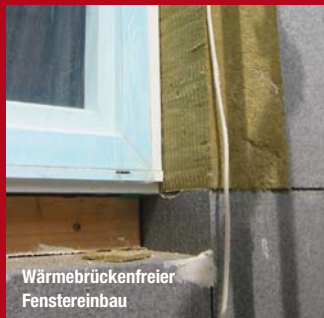
Wärmebrückenfreier
Festereinbau

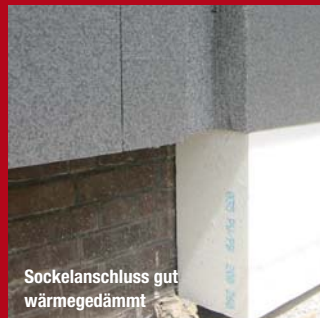
Sockelanschluss gut
wärmegeklämt

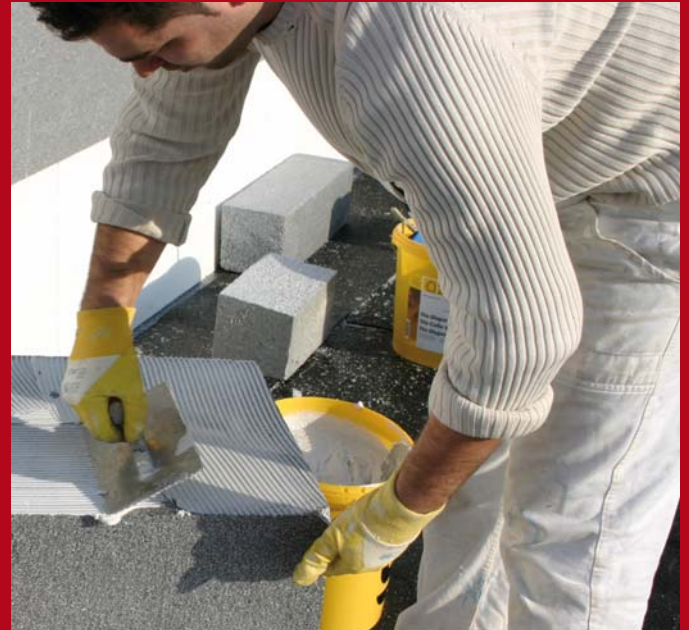
Qualitätssicherung:
Sorgfältige Verklebung der
Blöcke des Wärmedämmverbund-
systems auf der Außenwand.

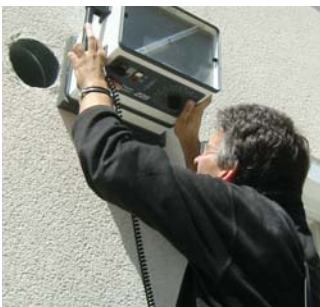
Die Überprüfung der Volumenstrombalance der dezentralen Wohnungslüftungsgeräte mit dem ‚Flow-Finder‘ stellt eine weitere wichtige Qualitätskontrolle dar.

Nur sorgfältig ausbalancierte Lüftungsanlagen funktionieren in Bezug auf Wärmerückgewinnung und Stromverbrauch optimal.
